Berlevåg lufthavn

Dokumentasjon for arkivmessig bevaring

Gjennomført i mai/juni 2012 av Bernt Olsen-Hagen, Avinor Museum, Anne Blix Gulstad og Olav Gynnild, Norsk Luftfartsmuseum med faglig støtte fra Riksantikvaren.

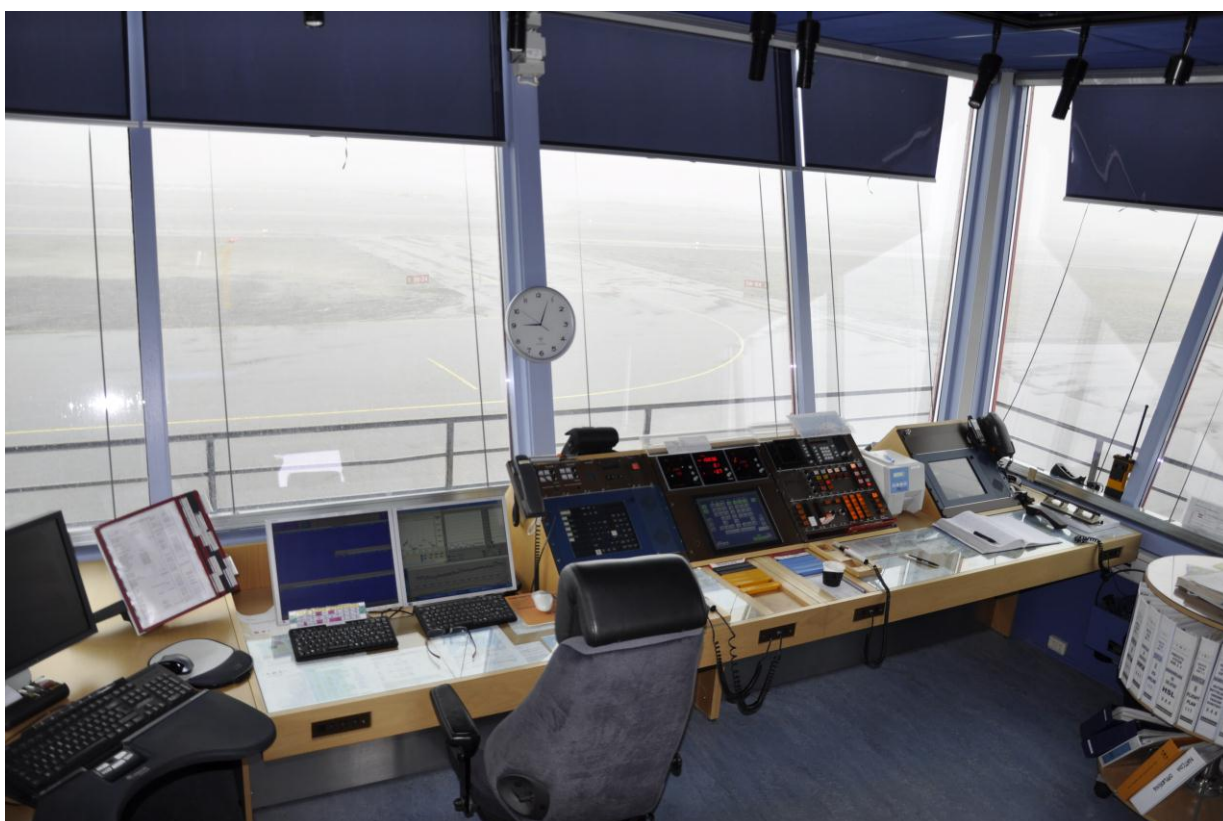
AFIS står for *Aerodrome Flight Information Service* og har som hovedoppgave å utføre lokal flygeinformasjonstjeneste. Dette betyr å gi lokal trafikkinformasjon innenfor en avgrenset trafikkinformasjonssone rundt lufthavna. Det innebærer å holde den lokale flytrafikken informert om alle forhold av betydning for en sikker og effektiv gjennomføring av flygingene. Innen begrepet flygeinformasjon ligger også værobservasjonstjeneste.

AFIS har ansvaret for at rullebanen inspiseres jevnlig og at belysningen blir kontrollert. I samråd med lufthavntjenesten skal AFIS initiere brøyting, sandstrøing og feiing av rulle- og taxebane når dette av sikkerhetsmessige grunner anses nødvendig.

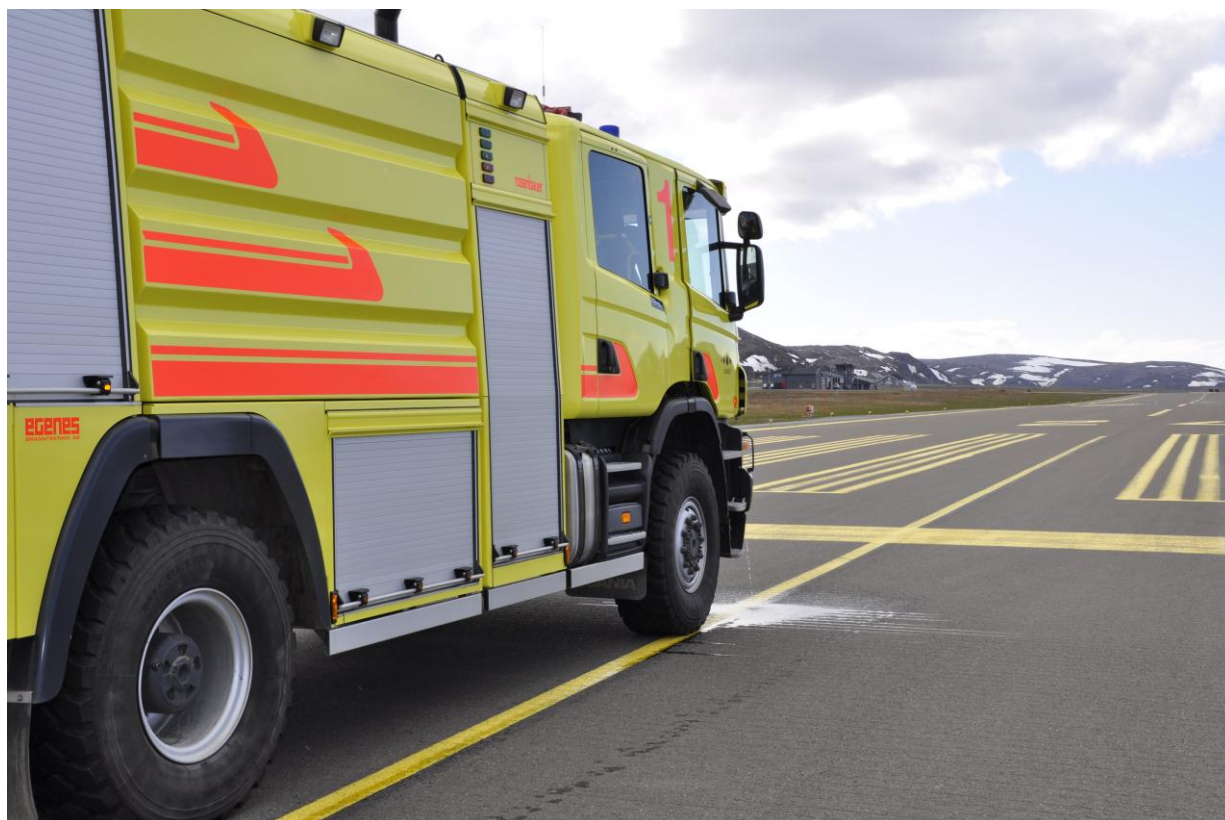
Brann- og redningstjenesten er en beredskapsfunksjon som skal foreta utrykning i tilfelle havari eller brann på eller i lufthavnas umiddelbare nærhet. Utrykningstiden er satt til 90 sekunder i fm hendelser inne på flyplassområdet. Utrykningsenheten har et krav om å dekke alle områder innenfor gjerdet på 120 sekunder.

Til disposisjon har brann- og redningstjenesten en brannbil som tar 6000 liter vann og en skumtank på 400 liter og 250 kilo pulver. Brannbilens vannkanon har en kapasitet på 3000 l/min. Etterfylling av brannbilen tar ca. 12 minutter fra hydranten i garasjen.
